## 1.- BREVE RESEÑA HISTÓRICA.

## 1.2.- Pavimentos de calzadas.

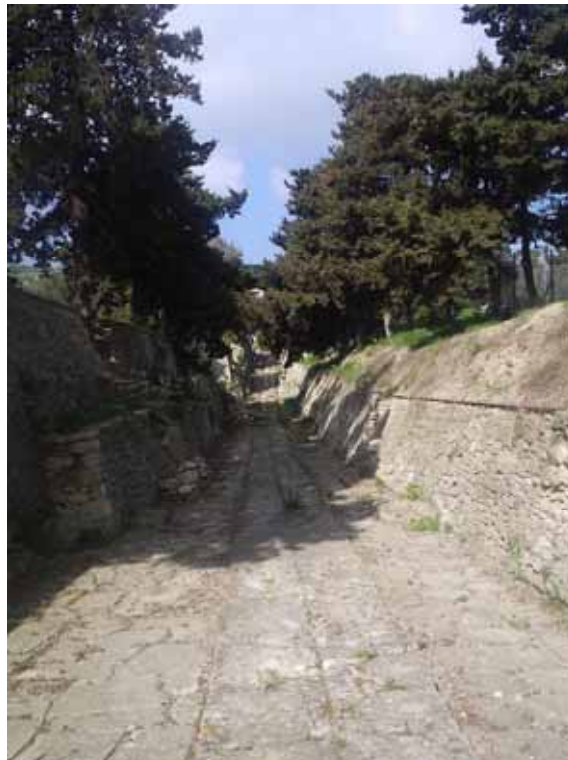
*Fig. 0*

En Creta en el Minoico Medio (2.300 – 1.700 a. de C.), se utilizó como pavimento en la vía procesional que discurre desde las proximidades del mar hasta el palacio de Knossos, grandes losas de piedra asentadas sobre capas de arcilla, piedra y yeso. Generalmente la piedra utilizada es caliza por su abundancia en la zona y trabajabilidad aunque en contadas ocasiones se emplea la arenisca. (*Fig. 0*).

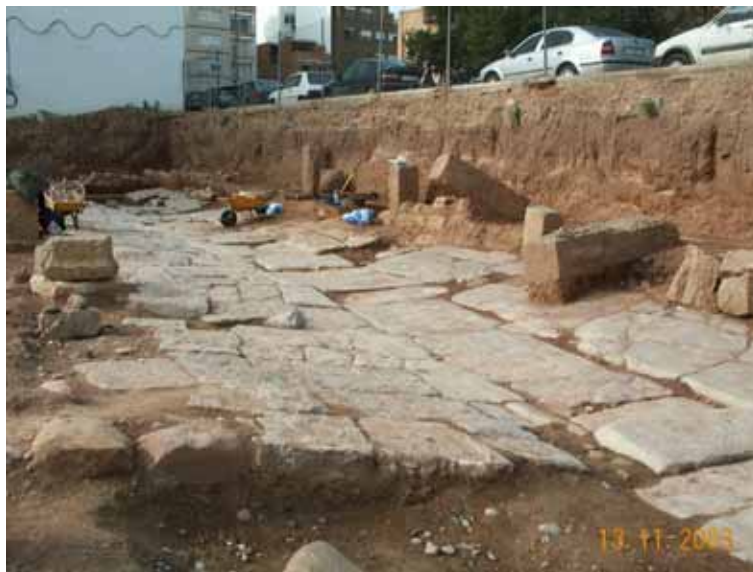
*Fig. 2. Calle romana en Sagunto (Valencia)*

Las vías urbanas de inferior categoría (*Fig. 2*), se construían con un firme (*Fig. 3*), algo inferior y constaba de una base formada por grandes bolos y materiales sueltos de grano fino y a veces cemento rudimentario de puzolanas, para después colocar como pavimento losas o lajas de piedra.

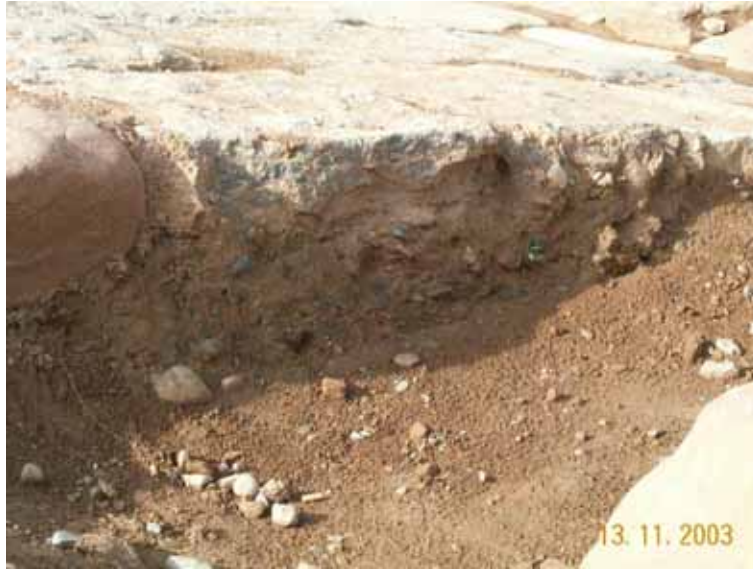
*Fig. 3. Detalle del firme*

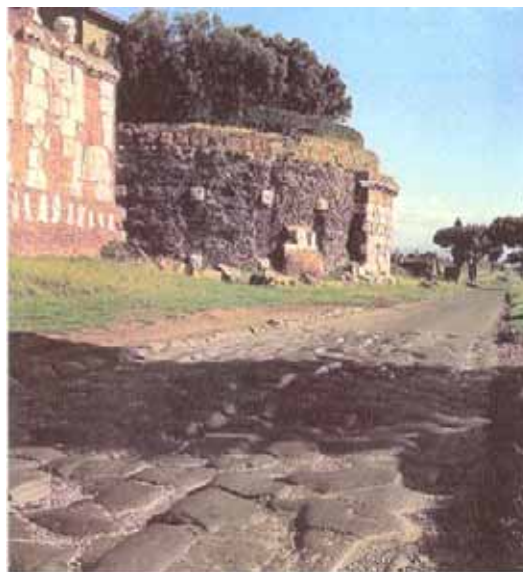
En otros casos, estas vías urbanas estaban formadas por dos bandas longitudinales de piedra y varias transversales para contener el empedrado concertado de los huecos centrales (Fig. 4).

*Fig. 4. Vía Apia (Roma-Capua).  
Primer camino empedrado. Año 312 a. de C.*

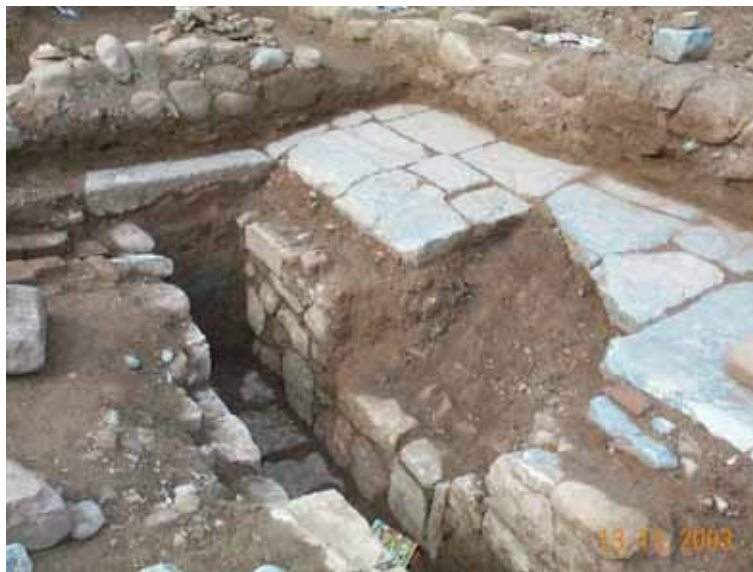
Tanto las aguas sobrantes de las fuentes públicas como las de lluvia las canalizaban hasta las cloacas contribuyendo así a la salubridad pública. (*Figs. 5 y 6*)

*Fig. 5. Cabecera de cloaca*

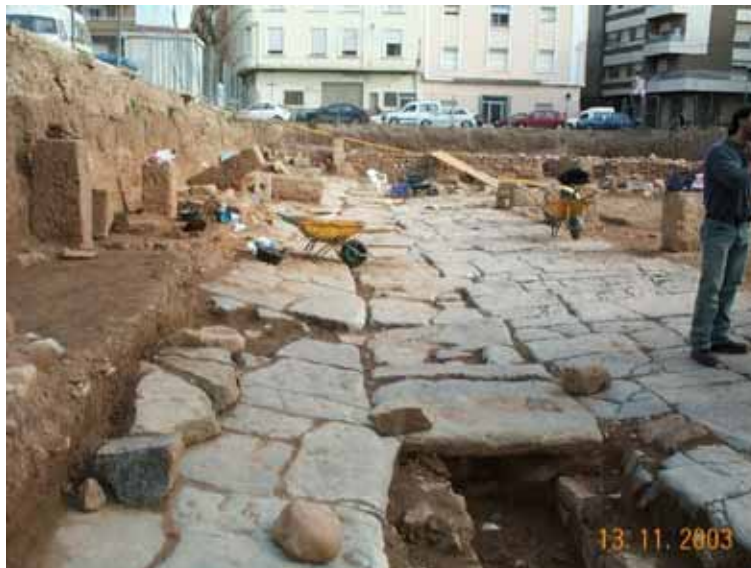
Las cloacas de sección rectangular, generalmente situadas en el eje de la calle, disponían de losas de cierre en la coronación con juntas a tope dejando un hueco entre una y otra a una distancia determinada para absorber el agua de lluvia.

*Fig. 6. Cloaca central*

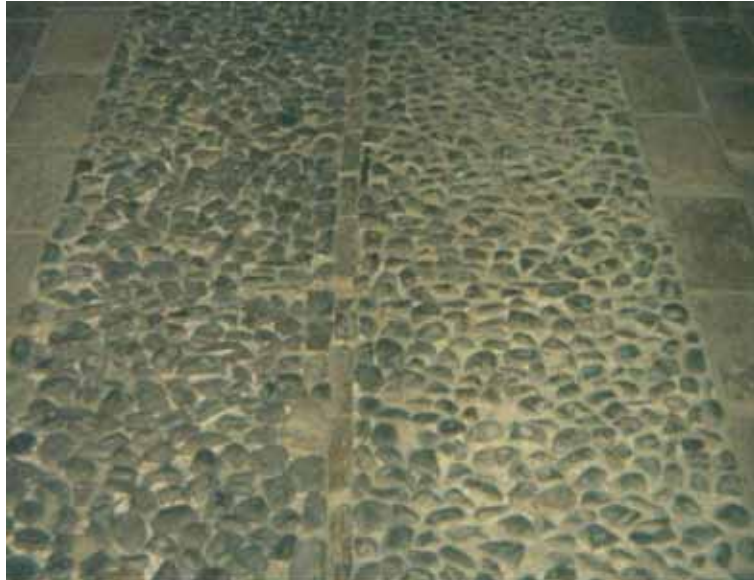
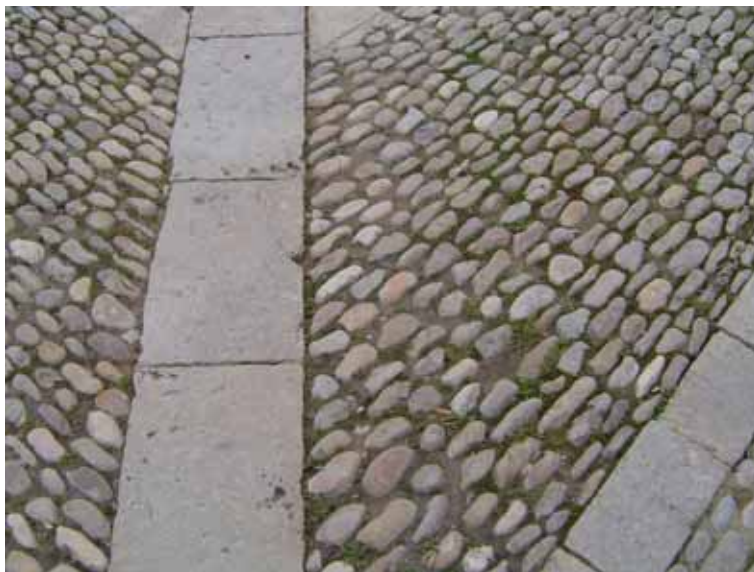
En la Edad Media aunque en menos escala es frecuente la pavimentación con losas de piedra más o menos concertadas y también el empleo de piedras de tamaño más reducido como pavimento (*empedrados*) para el tránsito de caballerías y ganados (*Fig. 7 y Fig. 8*).

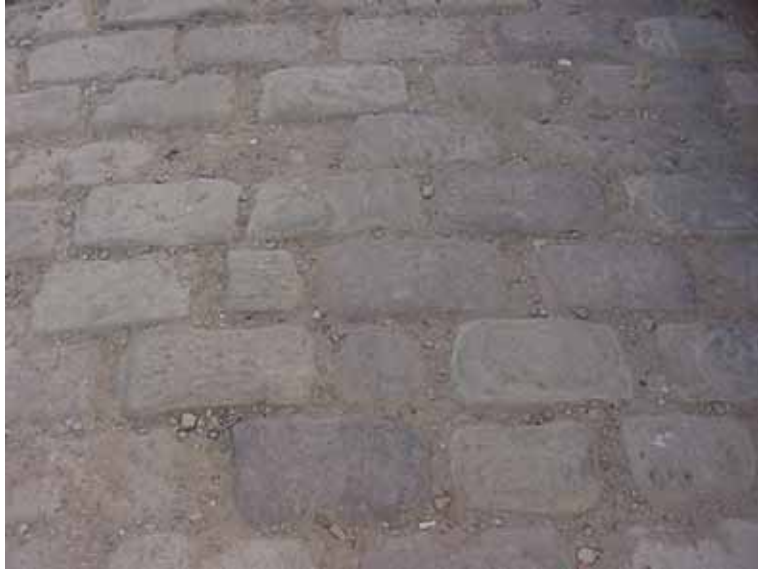
*Fig. 9*

Pavimento de adoquín rodado de 20 x 30 cm y de 18 ó 20 cm de espesor asentando sobre lecho de arena (*Fig. 9*). Registro formado por bordillos de rodado (*Fig. 10*).

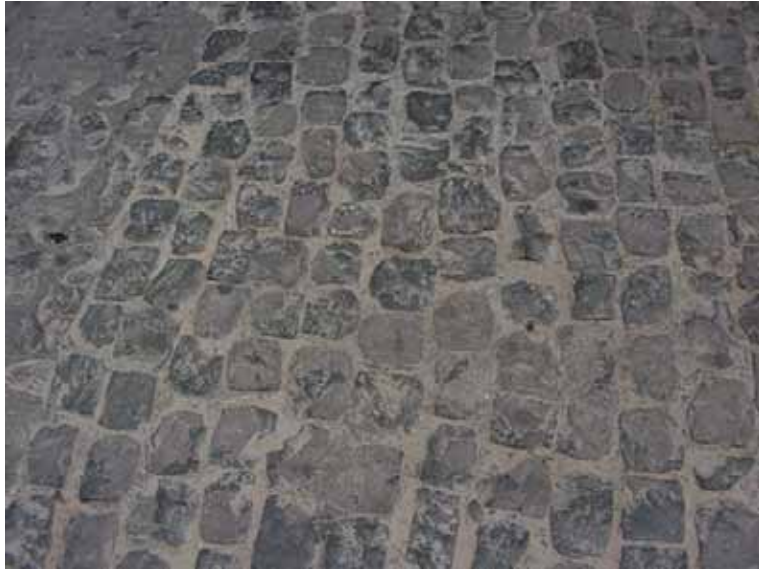
*Fig. 11*

Pavimento de adoquín mosaico de 10 x 18 cm de pórfido de 6 a 8 cm de espesor, tomado con mortero de cemento sobre base de hormigón hidráulico de 20 a 30 cm de espesor (*Fig. 11*)

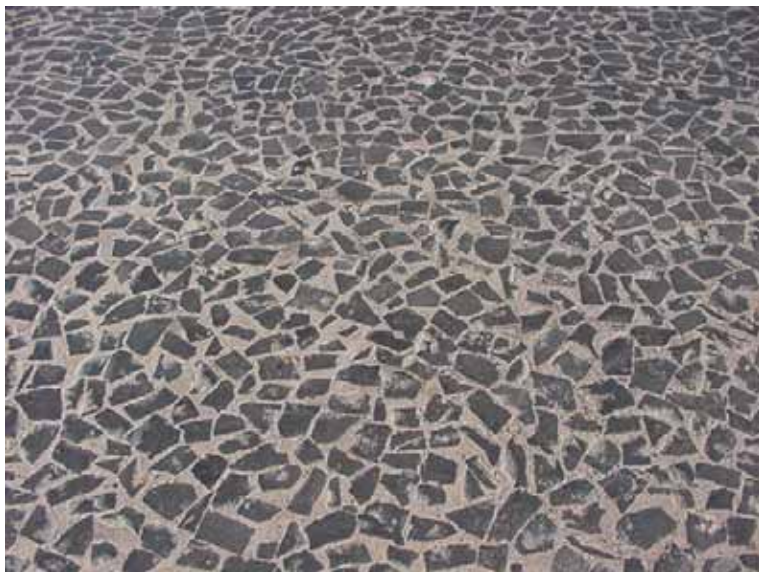
*Fig. 12*

Pavimentos de hormigón blindado de unos 20 cm de espesor (*Fig. 12*).

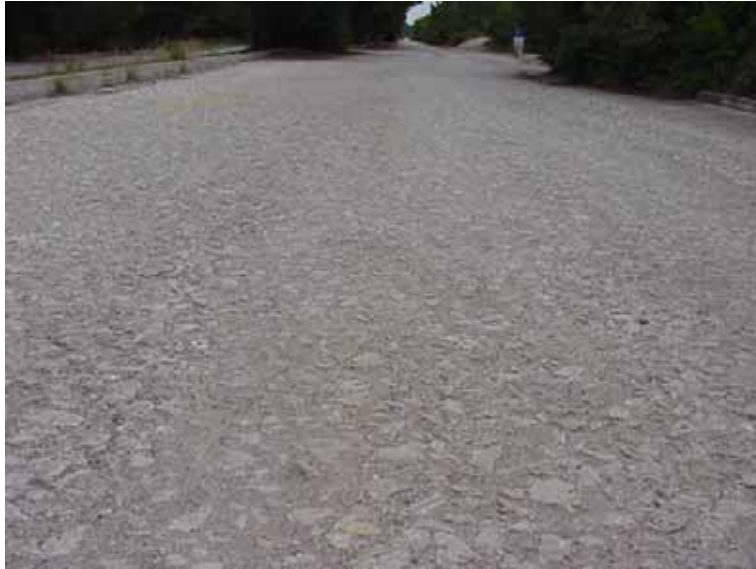
*Fig. 13*

Pavimento (firme blanco) que consistía en 20 cm de piedra machada y recebo con árido de machaqueo o tierra seleccionada (*Fig. 13*).

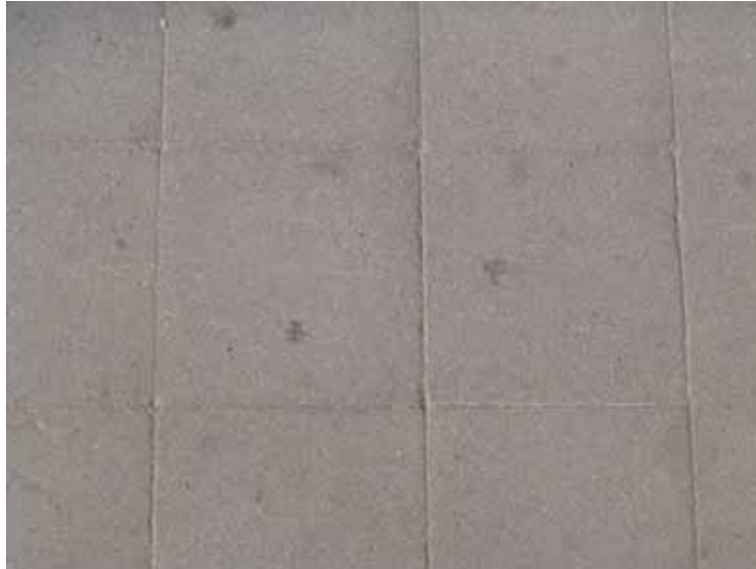
*Fig. 14*

Pavimento de losetas de asfalto comprimido de 20 x 20 x 4 cm colocadas con mortero de cemento o con riego asfáltico en algunos casos, sobre una base de hormigón de unos 20 cm de espesor (*Fig. 14*).

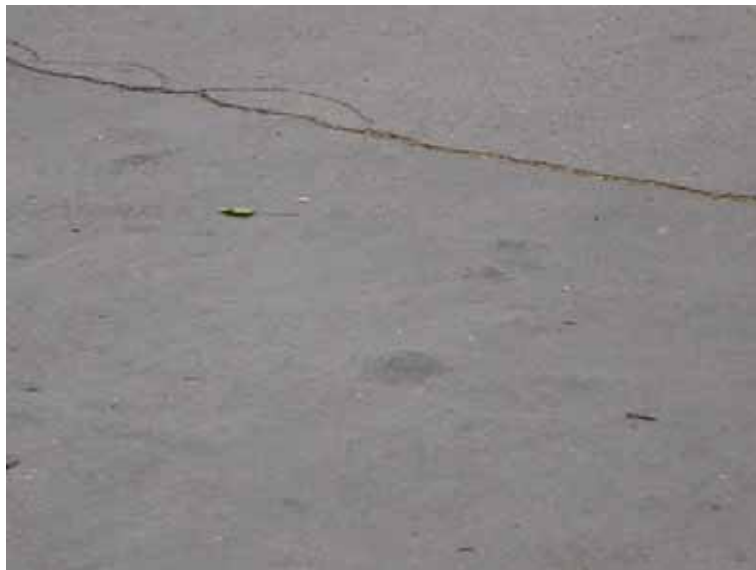
*Fig. 15*

Pavimento de asfalto fundido en capa de 5 cm sobre base de hormigón de unos 20 cm de espesor (*Fig. 15*).

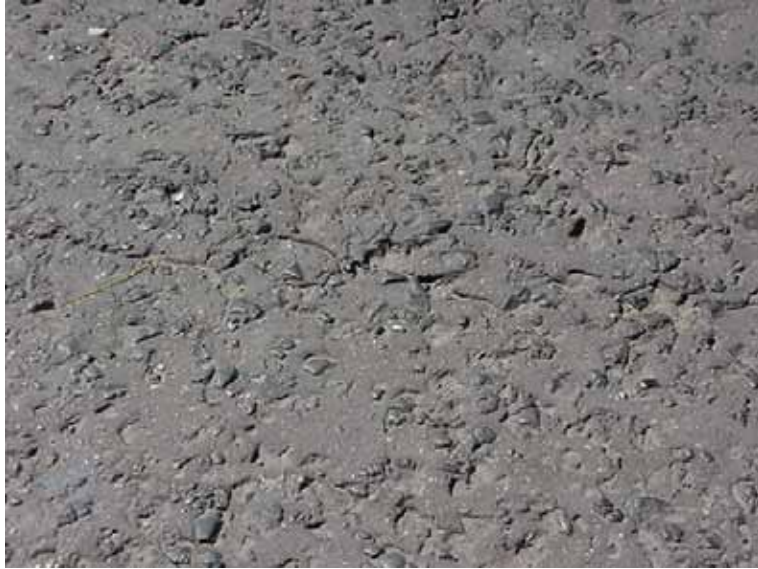
*Fig. 16*

Pavimento Warren, llamado así por ser Warrenite la casa especializada en la construcción de estos pavimentos en los que se empleaban grandes dotaciones de betún.

La sección de este firme era la siguiente:

- 30 cm. de zahorras naturales

- 10 cm. de piedra machacada
- Riego profundo de 7 kg /m<sup>2</sup> de betún 180/200 y extensión de árido rodado
- Riego superficial de 3 kg /m<sup>2</sup> de betún 180/200 y extensión de árido rodado (*Fig. 16*).

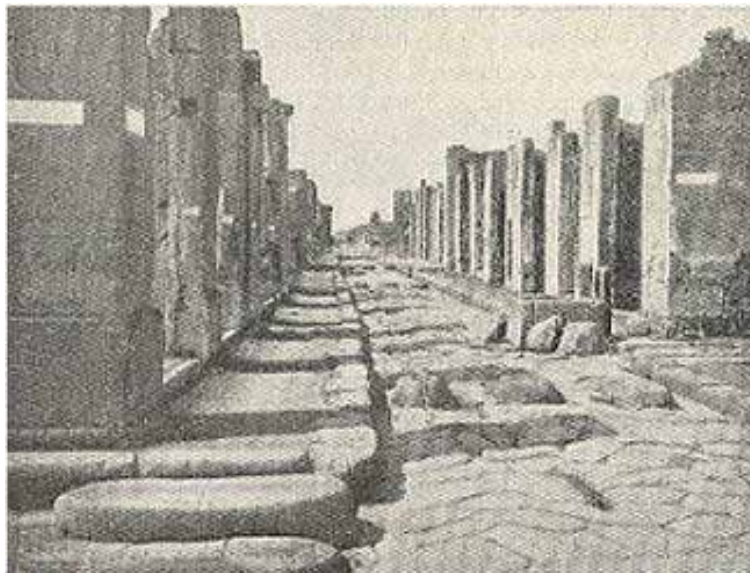
*Fig. 17*

Parece ser que la primera vez que se construyeron aceras es en la ciudad de Pompeya donde la aristocracia romana tenía sus fincas de recreo. Como se observa en la (*Fig. 17*), las aceras se encuentran elevadas respecto a la calzada y delimitadas lateralmente por un bordillo de piedra que sirviera de contención de las mismas, impidiendo o dificultando a las caballerías y carruajes, invadir las zonas reservadas a los peatones y encauzar las aguas de lluvia en su encuentro con la calzada. El pavimento era la piedra muy similar al utilizado para la calzada.

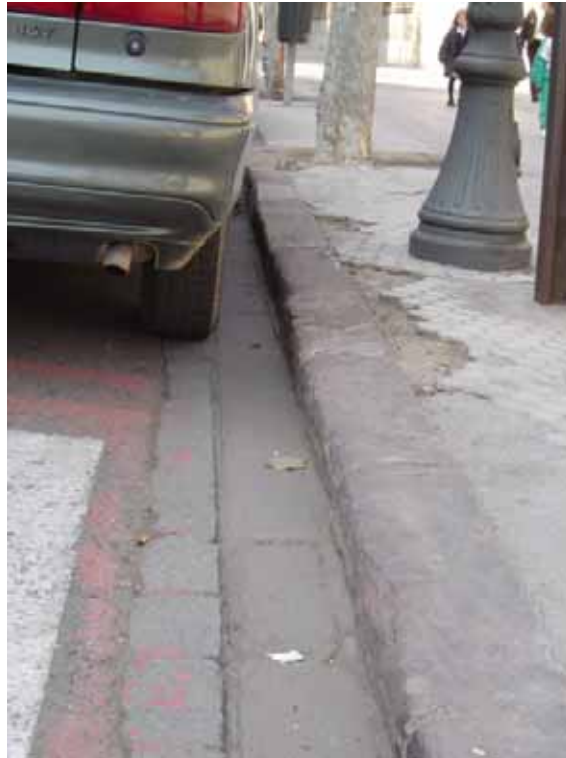
*Fig. 18*

Actualmente, los bordillos de delimitación acera-calzada son de piedra (granito, rodano, calizo, etc.) o de hormigón prefabricado de distintas formas y tamaños, asociados a éstos y para canalizar el agua de lluvia, se emplean rigolas, piedra natural, hormigón prefabricado, etc., o caces en las calles de escasa pendiente longitudinal (*Fig. 18*).

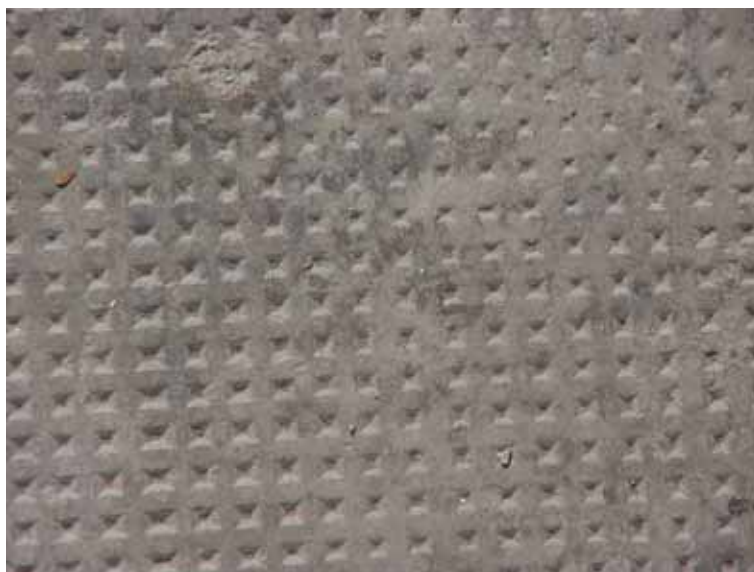
*Fig. 19. Pavimento hormigón ruleteado*

En cuanto a los pavimentos empleados para vías peatonales con condicionantes distintos a los empleados en calzadas, podemos citar los siguientes: (*Figs. 19, 20, 21, 22, 23 y 24*).

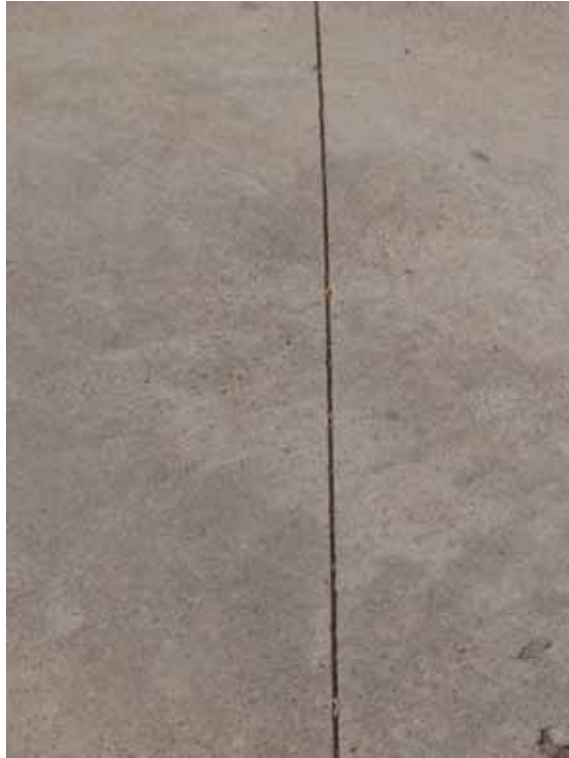
*Fig. 20. Pavimento de hormigón*

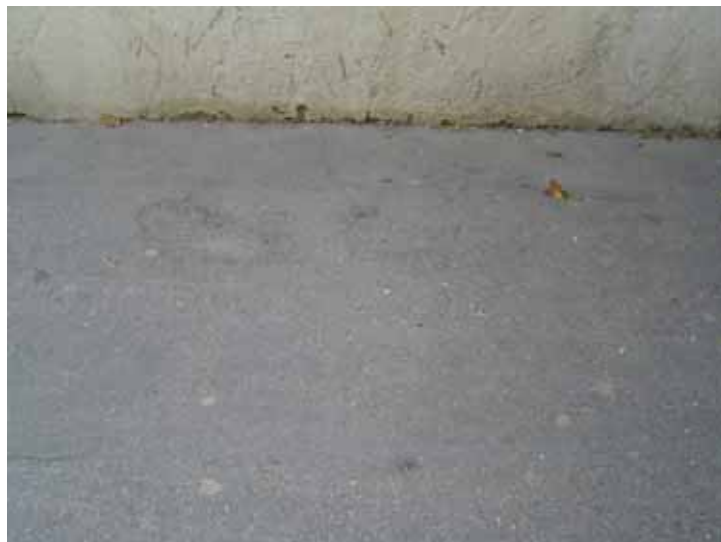
*Fig. 21. Pavimento de asfalto fundido*

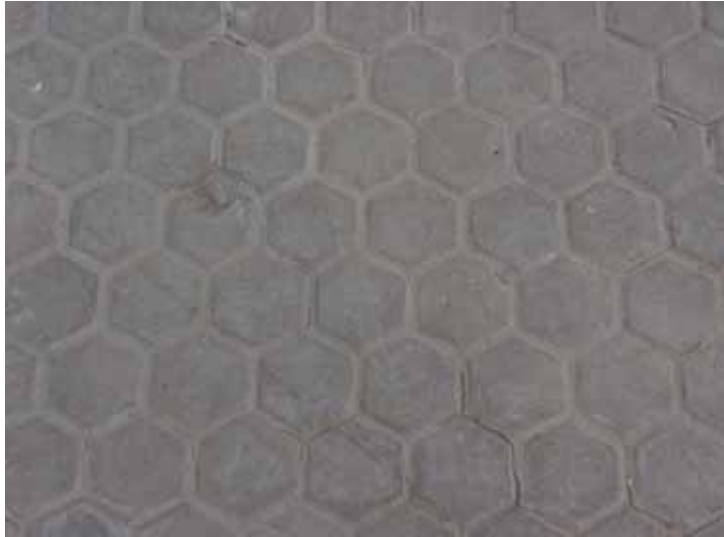
*Fig. 22. Pavimento de loseta hidráulica*

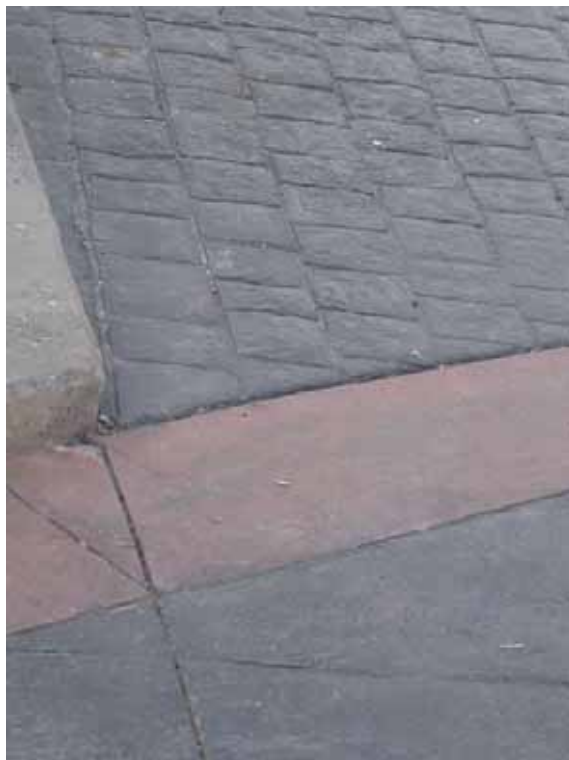
*Fig. 23. Pavimento de hormigón impreso*

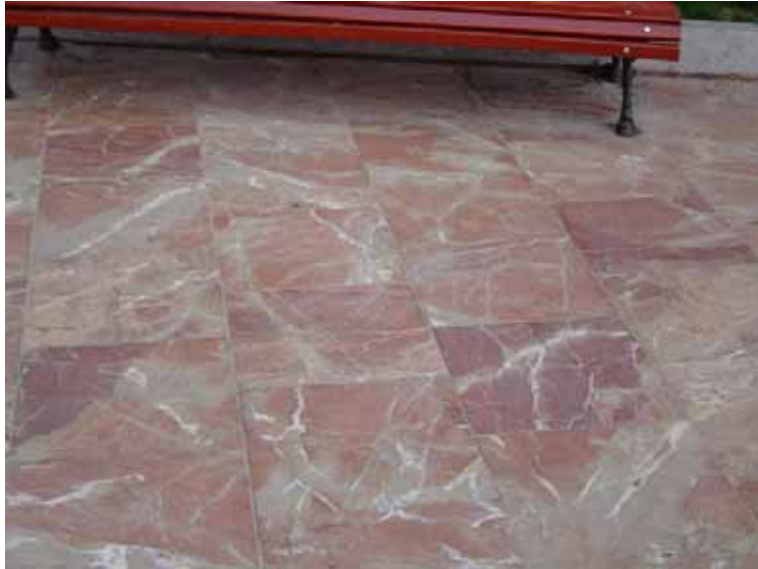
*Fig. 24. Pavimento de piedra*
